SUPERVISEUR COINCÉ MORTELLEMENT

### La méthode de travail était très risquée

Des méthodes de travail dangereuses et des déficiences dans l'organisation du travail ont mené à la mort de Jacques Bédard, superviseur d'entretien chez Bombardier Transport Canada du site Pointe Saint-Charles, le 16 septembre dernier. Telle est la principale conclusion de l'enquête de la Commission santé et sécurité au travail (CSST) concernant ce drame.

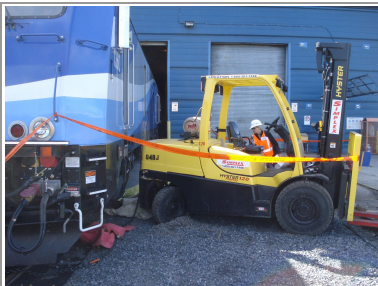
**Des méthodes de travail dangereuses ont amené à la mort du travailleur Jacques Bédard.**
